RIGID3D	Model: Zero2	Yayınlanma Tarihi:	30/06/2018
	Etki: Cihazda Hasar	Gerçekleşme Olasılığı:	Düşük
TEKNİK SERVİS BÜLTENİ		Bülten No:	Zero2-1
Konu: Z Eksen Optik Şalterinin Tetiklenmemesi

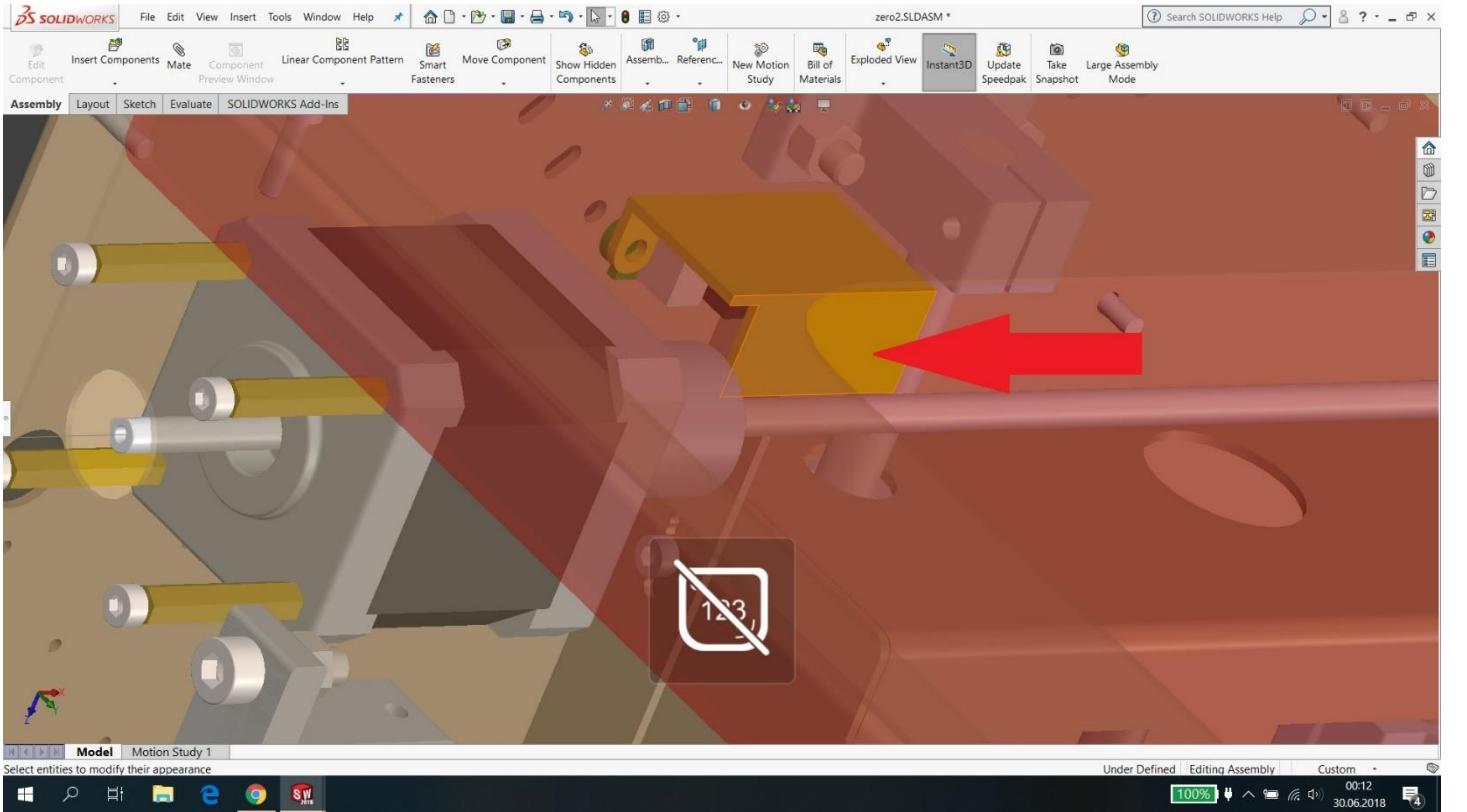
Bir müşterimiz özellikle gün batımında cihazın güneş ışığına maruz kalması ve güneş ışığının direkt olarak Z eksen optik şalterine vurması durumunda z eksen optik şalterinin tetiklenmediğini rapor etmiştir. Yaşanan problem henüz tarafımızdan doğrulanmamıştır.

Müşterimiz güneş ışığı doğrudan şaltere vuruyorsa baskı başlangıcında cihazın eksen sıfırlama işlemini yaparken şalterin tetiklenmeyip nozülün tablaya dayandığını ve motorun eksenin hareket edecek yeri kalmamasına rağmen tablayı yukarı doğru itmeye devam ettiğini, bu durumun cihaz tablasında yamulma dolayısıyla hasara neden olabileceğini bildirmiştir.

Problemin yaşanma olasılığı düşüktür. Ancak yaşanırsa cihazda hasara sebep olabilir. Sorundan sadece optik şalterle donatılmış Zero2 model yazıcılarımız etkilenebilmektedir. Mekanik Z eksen şalteri ile donatılmış Zero2 modellerimiz sorundan etkilenmemektedir.

Konu ile ilgili olarak aşağıdaki çizimde gösterildiği üzere güneş ışığının şalterin üzerine vurmasını engelleyecek bir parça tasarlanmıştır.

Cihazları doğrudan güneş ışığına maruz kalan müşterilerimiz bu parçayı 3d baskı ile üretilip cihazlarına monte ederek sorunun oluşmasını minimize edebilir. Parçanın STL'i bülten ekinde sunulmuştur.
